RETROFIT - DOCAS RJ

DOCAS DO RIO
AUTORIDADE PORTUÁRIA

PORTO MARAVILHA - AV. RODRIGUES ALVES 20
LOCALIZAÇÃO

RELATÓRIO FOTOGRÁFICO
DE INSTALAÇÕES ELÉTRICAS

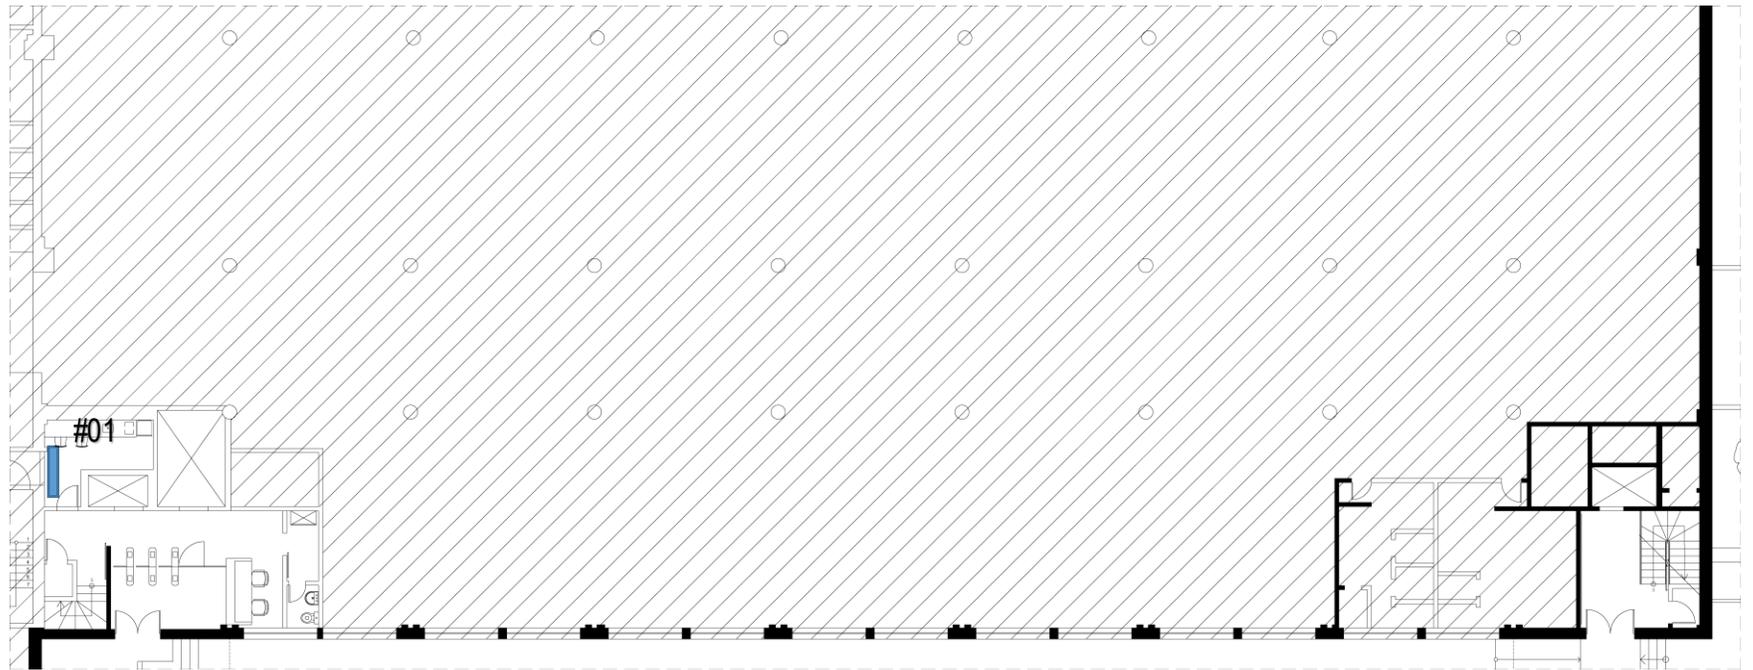
#01

Quadro de distribuição elétrica posicionado próximo a entrada, dentro da copa.

Conforme ABNT - NBR 5410 e as boas práticas de engenharia foi identificado:

- Dificuldade de identificação dos circuitos a jusante deste quadro;
- Falta de diagrama elétrico e quadro de cargas;
- Não há informação sobre o quadro a montante.

- Foi apontado a falta de informações adequadas sobre a alimentação (a montante) e distribuição (a jusante) de quadros elétricos, inviabilizando a manutenção e a correção corretiva, mediante a situações de risco;
- Dessa forma, é necessário a modificação atual do sistema elétrica, pois o mesmo se encontra em estado de alerta. Visto que, não há um sistema unificado e integrado, todo e qualquer tipo de manutenção e acréscimo de carga é feito sem considerar um estudo de cargas, gerando no sistema uma possível sobrecarga aos cabos.
- Sendo assim, o objetivo deve ser reorganizar toda a instalação elétrica do prédio, de forma organizada e efetiva. Para que assim, possa facilitar a manutenção e qualquer situação que ocorra de sinistro.

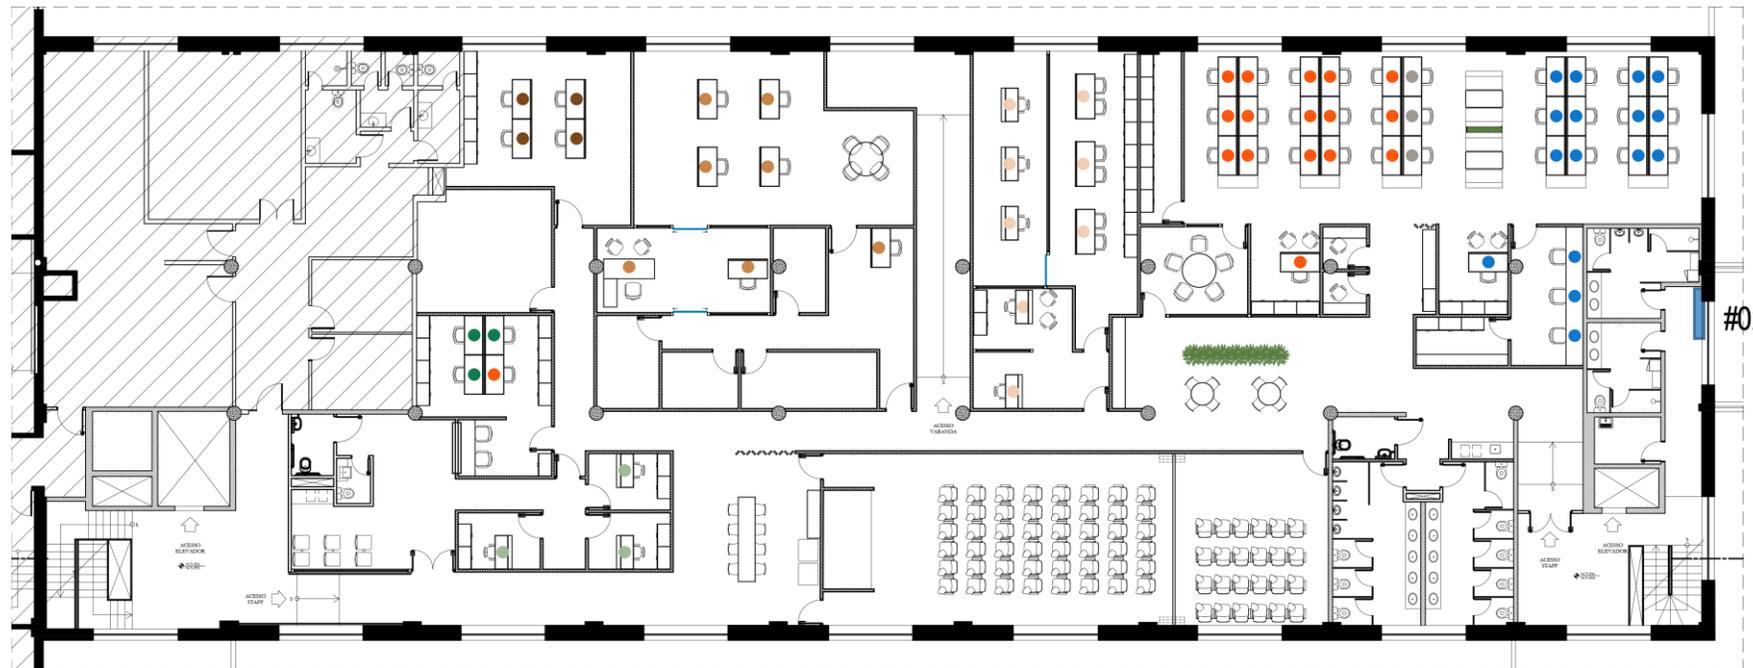
#02

Quadro de distribuição elétrica
posicionado próximo a escada.

Conforme ABNT - NBR 5410 e as boas
práticas de engenharia foi identificado:

- Dificuldade de identificação dos circuitos a jusante deste quadro;
- Falta de diagrama elétrico e quadro de cargas;
- Não há informação sobre o quadro a montante.

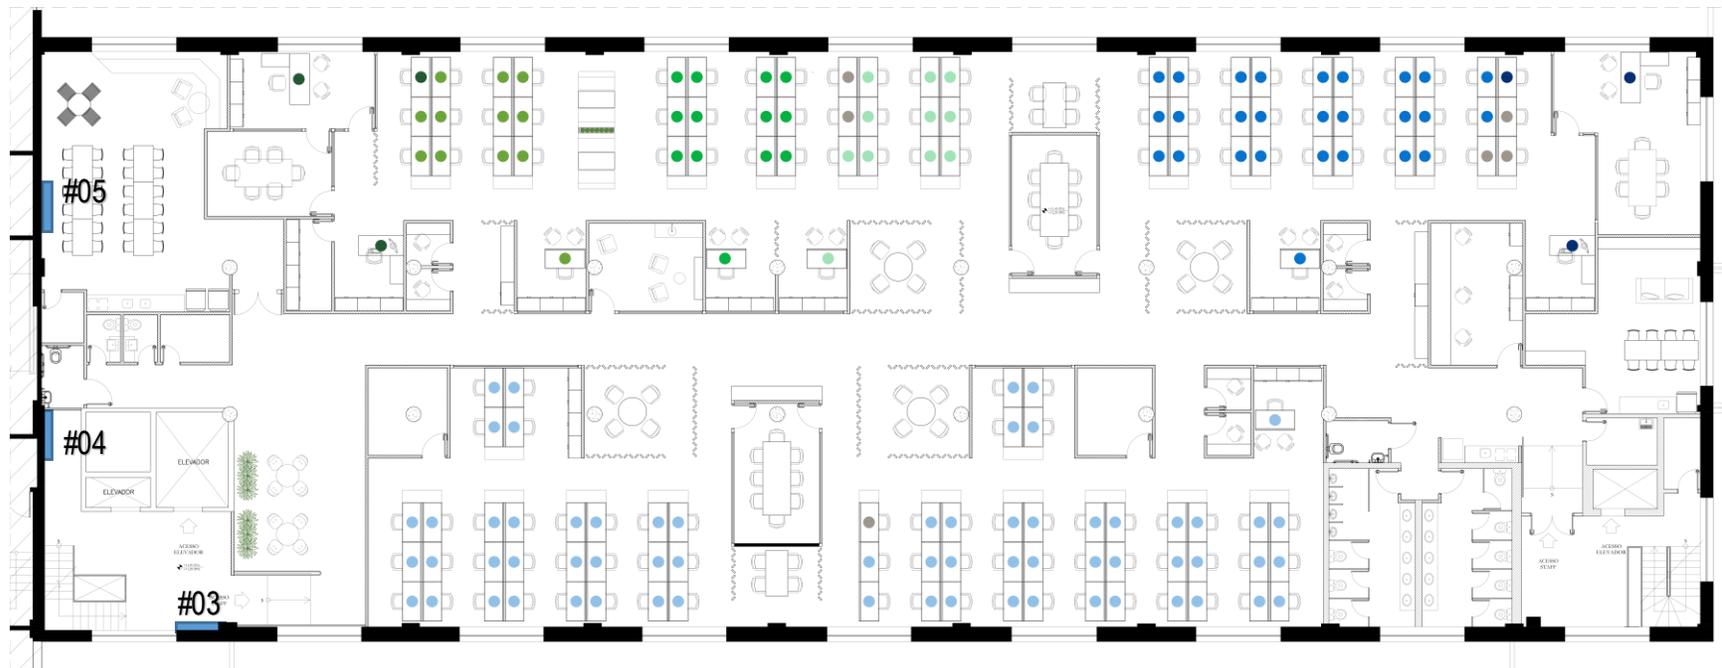
03

Quadro de distribuição elétrica
posicionado próximo a escada

Conforme ABNT - NBR 5410 e as boas
práticas de engenharia foi identificado:

- Dificuldade de identificação dos circuitos a jusante deste quadro;
- Falta de diagrama elétrico e quadro de cargas;
- Não há informação sobre o quadro a montante.

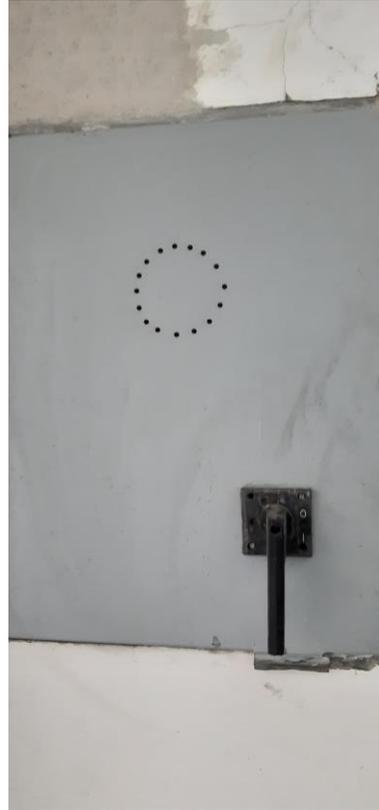
#04.1 – Face da caixa de distribuição

Caixa de passagem com fusível

- Não há indicação dos circuitos a jusante e a alimentação a montante;
- Dispositivos fusíveis são dispositivos de proteção, sendo necessário ainda a instalação de disjuntores para seccionar os circuitos em caso de emergência ou manutenção.

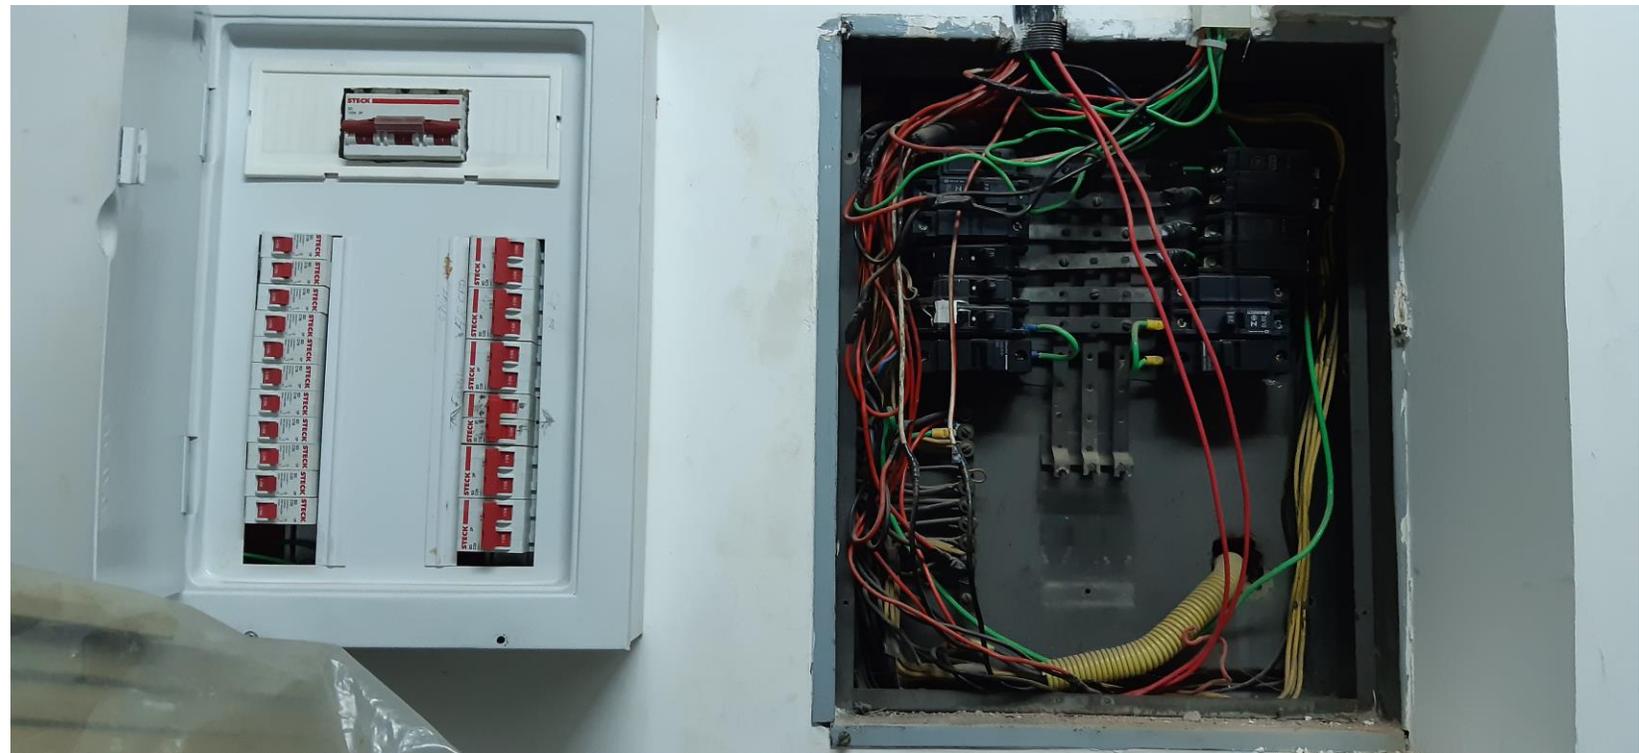
#05.1 – Quadros de distribuição Elétrica

Quadro de distribuição elétrica
posicionado próximo ao CPD

Conforme ABNT - NBR 5410 e as boas
práticas de engenharia foi identificado:

- Dificuldade de identificação dos circuitos a jusante deste quadro;
- Falta de diagrama elétrico e quadro de cargas;
- Não há informação sobre o quadro a montante;
- De acordo com a NR-10, os quadros elétricos devem possuir barreira que impeça qualquer contato com partes energizadas das instalações elétricas.

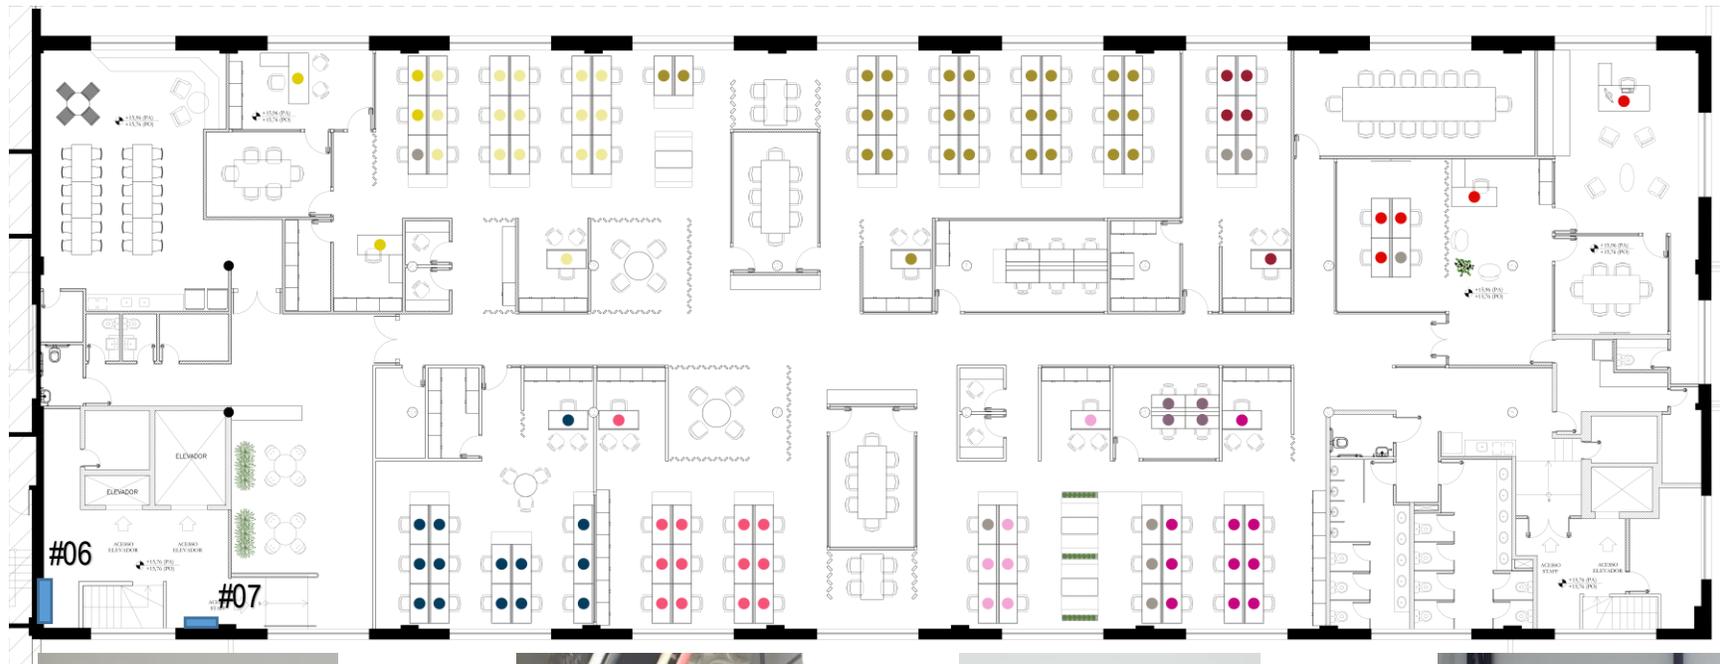
Caixa de passagem com fusível

Quadro de distribuição elétrica
posicionado próximo a escada

Conforme ABNT - NBR 5410 e as boas
práticas de engenharia foi identificado:

- Dificuldade de identificação dos circuitos a jusante deste quadro;
- Falta de diagrama elétrico e quadro de cargas;
- Não há informação sobre o quadro a montante.
- De acordo com a NR-10, os quadros elétricos devem possuir barreira que impeça qualquer contato com partes energizadas das instalações elétricas
- Dispositivos fusíveis são dispositivos de proteção, sendo necessário ainda a instalação de disjuntores para seccionar os circuitos em caso de emergência ou manutenção.

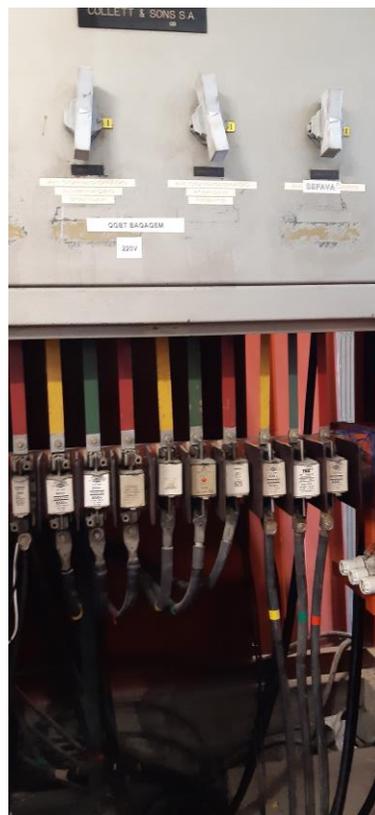
#08.1 – Circuitos Terminais

Painel de distribuição da subestação sem identificação adequada para circuitos terminais.
