Perfil Individual de Sondagem Mista

Furo: SM-15

Cliente: COMPANHIA DOCAS DO RIO DE JANEIRO	Revestimento(m): 21,15m	Coordenadas: N: 7.467.446,95 E: 686.224,64
Obra/I.G.: AMPLIAÇÃO DO TERMINAL DE PASSAGEIROS IG.: 1025/11	Inclin. c/ vertical: 0,00	Cota/DHN (m): -10,70
Local: PORTO DO RIO DE JANEIRO	Classificação: Bruno	Data de Início: Data de Término:
Revestimento: ϕ NW, amostrador: ϕ int. 34,90mm ϕ ext. 50,80 mm, peso de 65 kg c/ altura de queda de 75 cm		17/06/2011 20/06/2011

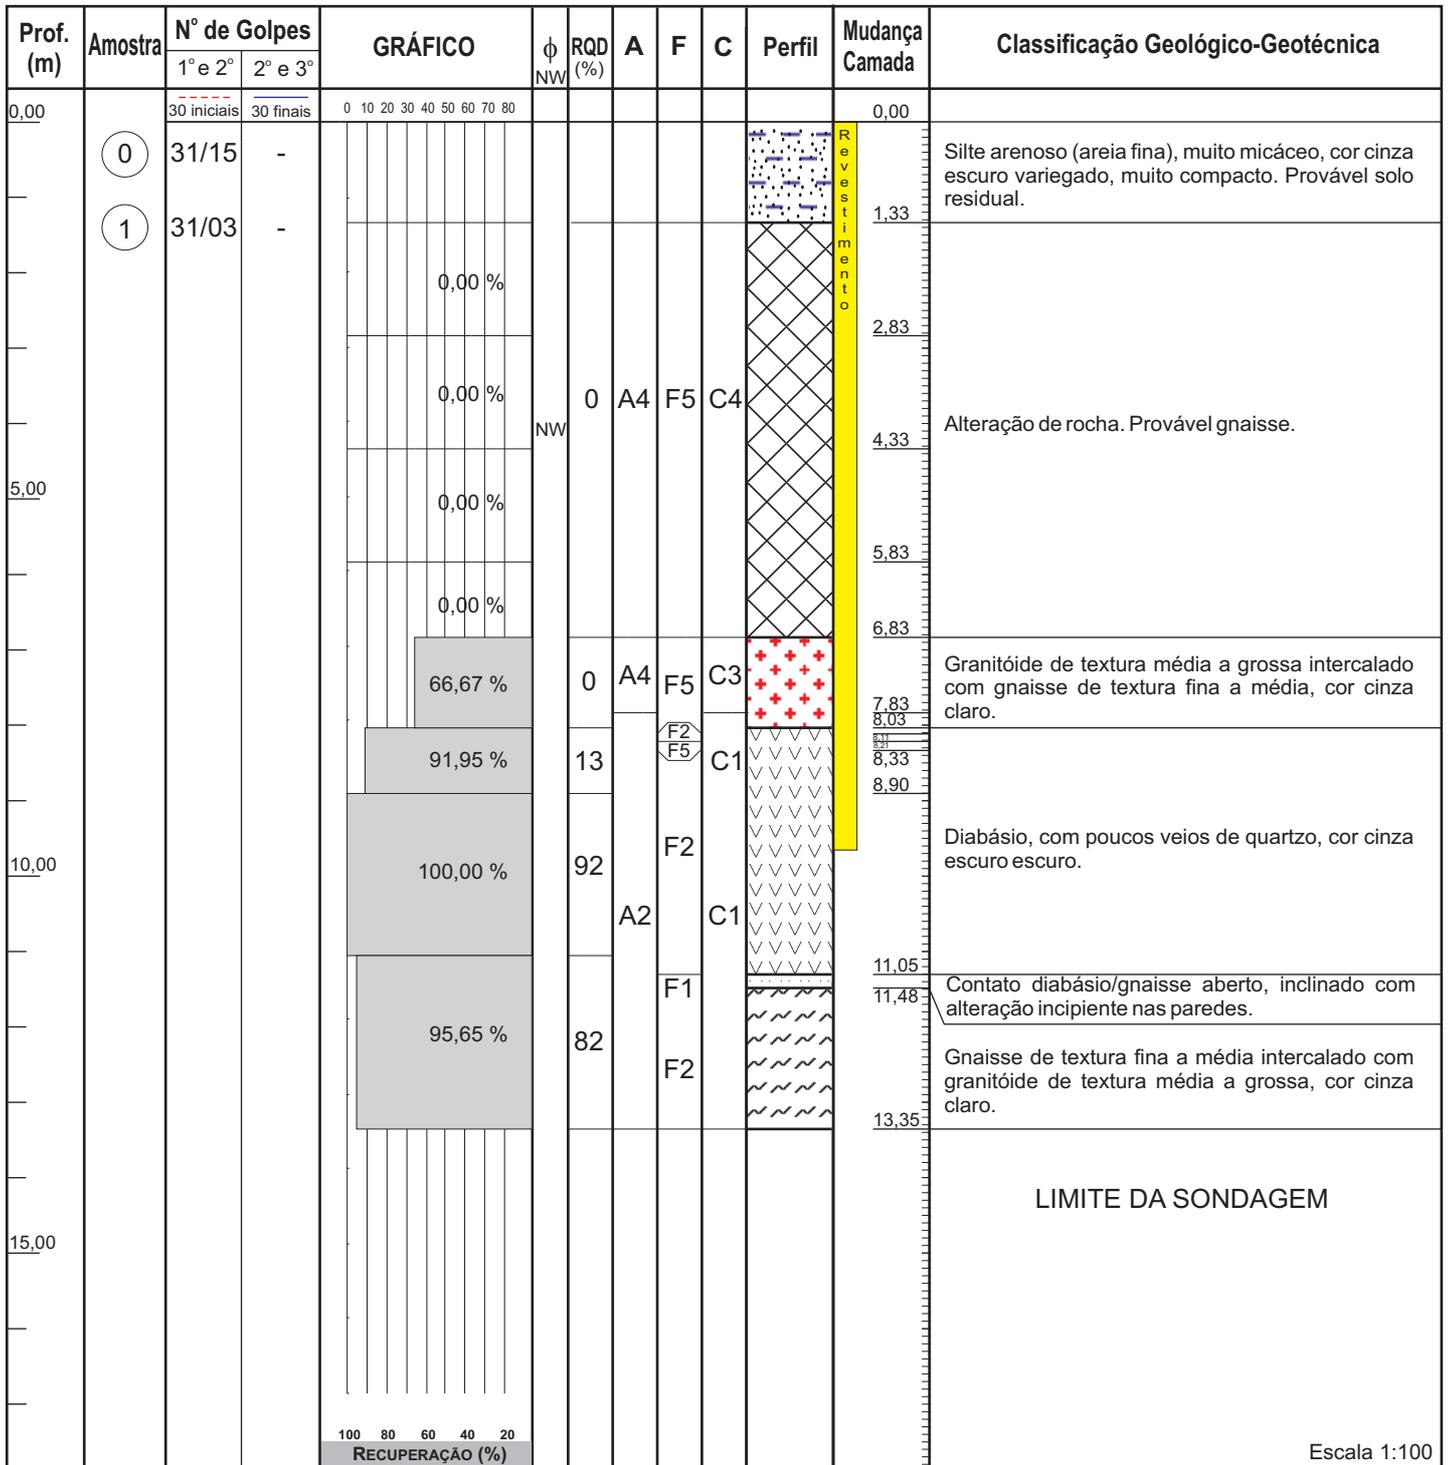
Lâmina d'água (m)			Lavagem por Tempo				A - Alteração	F - Fraturamento	C - Coerência
Data	Hora	(m)	Inicial (m)	Final (m)	Diferença (cm)	Tempo (min)	A1 - rocha sã	F1 - praticam. sem fraturas	C1 - coerente
17/06	14:20	11,50	-	-	-	10	A2 - medianam. alterada	F2 - pouco fraturada	C2 - medianam. coerente
-	-	-	-	-	-	10	A3 - muito alterada	F3 - medianamente fraturada	C3 - pouco coerente
-	-	-	-	-	-	10	A4 - totalmente alterada	F4 - muito fraturada	C4 - incoerente
Régua: 2,40m (14:20)		Obs:		Geraldo de Oliveira Almeida CREA - 86 - 1 - 05312 - 6

Vão Livre ao flutuante 1,00m.		Amostra não recuperada		Fiscalização:
